# ESTUDIO FUNDADO DE RIESGOS

ESTUDIO ACTUALIZACION PLAN REGULADOR DE IQUIQUE

CÓDIGO BIP 30077611-0

Ed. 3 – Julio 2024

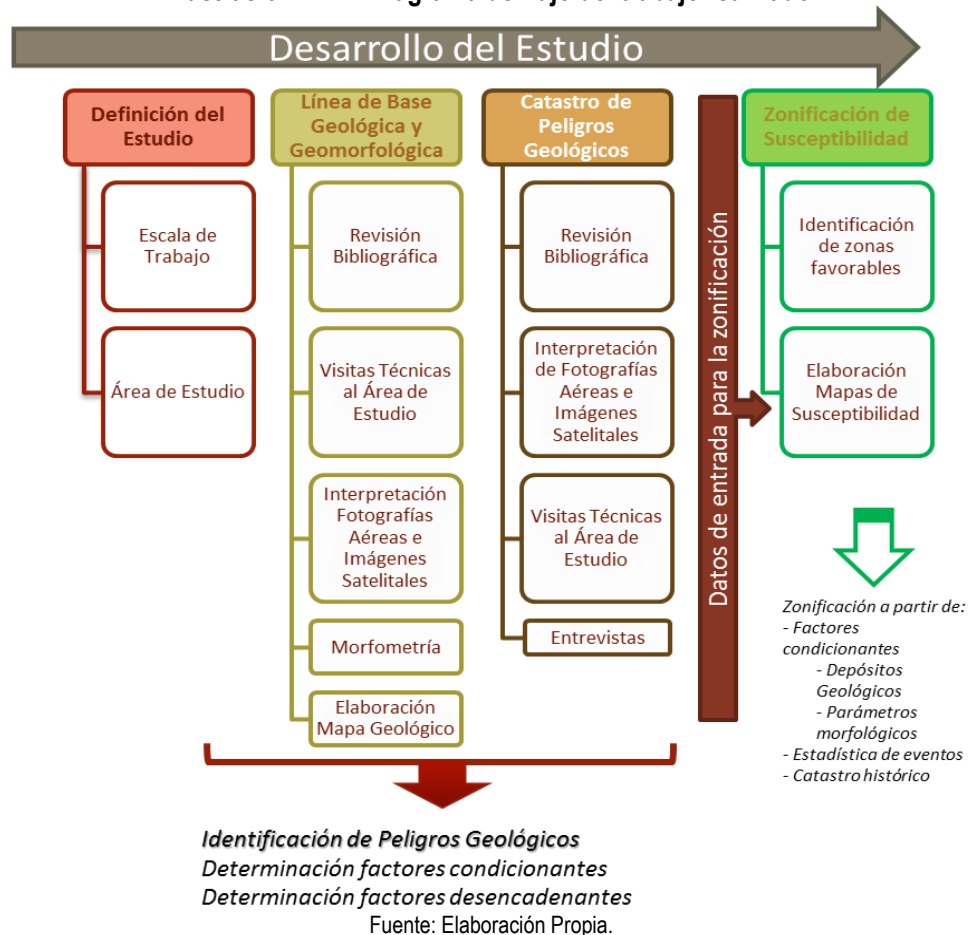
Ilustración 2.1-1: Diagrama de flujo del trabajo realizado

1. Definición del estudio
2. Elaboración de una línea de base geológica y geomorfológica
3. Catastro de peligros geológicos
4. Zonificación de susceptibilidad de peligros geológicos
5. Propuesta de criterios de zonificación urbana

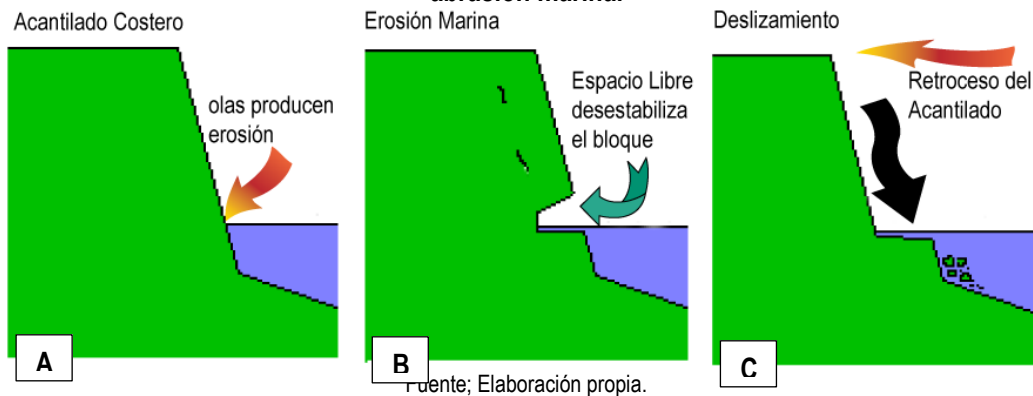
#### Ilustración 3.1-1: Generación de deslizamientos en el borde costero por desarrollo de terrazas de abrasión marina.

El Acantilado Costero presenta segmentos activos (Figura 3-3) en donde la erosión marina afecta la erosión del talud (en contacto directo con el mar) y otros segmentos inactivos (Figura 3-3) que se encuentran aislados de la abrasión marina debido a la presencia de la plataforma de abrasión marina emergida (Quezada, Cerda, & Jensen, 2010) correspondientes a las planicies litorales anteriormente descritas. A escala local, presenta sinuosidades que corresponderían a escarpes de mega remociones en masa dirigidas hacia la costa (Mather, Hartley, & Griffiths, 2014). En consecuencia, a partir de los procesos erosivos a los que está sometido este rasgo morfológico (Ilustración 3.1-1A), se genera una desestabilización del bloque expuesto a erosión (Ilustración 3.1-1B), ocasionando un retroceso del acantilado a raíz de la generación de deslizamientos (Ilustración 3.1-1C) que afectan directamente a la comuna de Iquique (Figura 3-3).

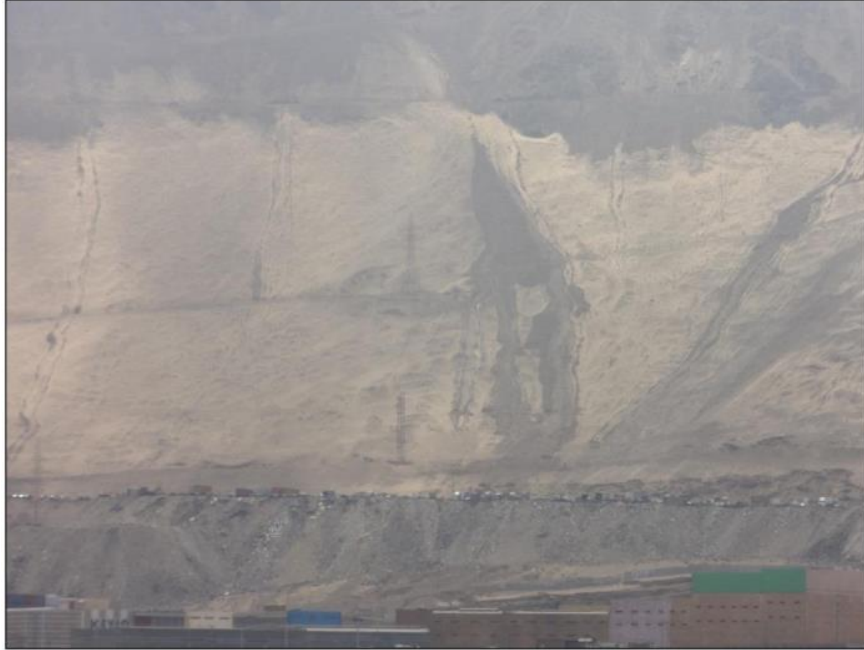
**Figura 6-1: Marca de antiguo flujo de detritos generado en quebrada Zofri y conducido por el Acantilado Costero, hacia Iquique.**

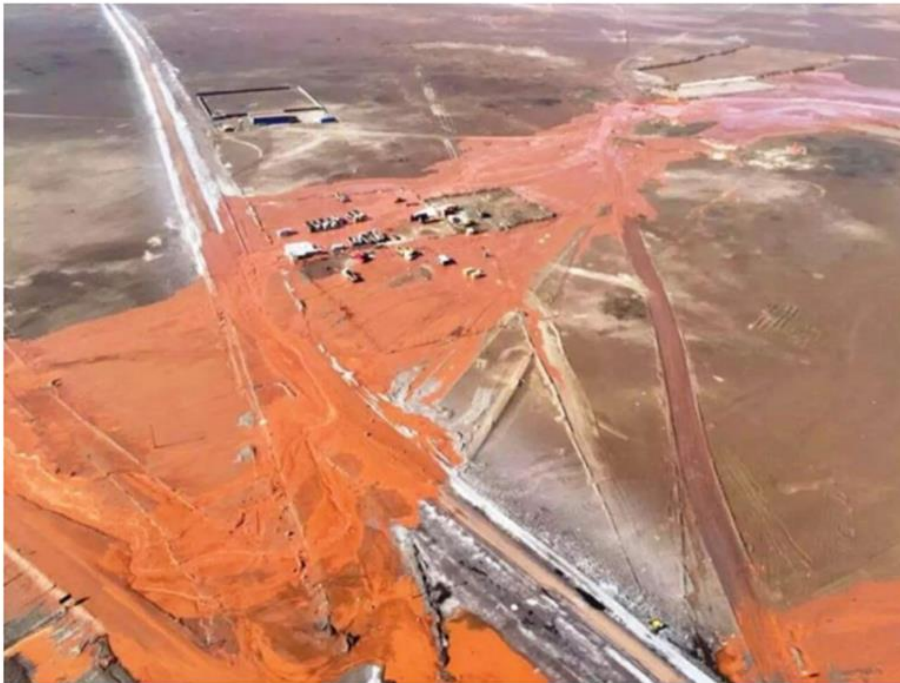
**Figura 6-2: Aluvión en caleta San Marcos**

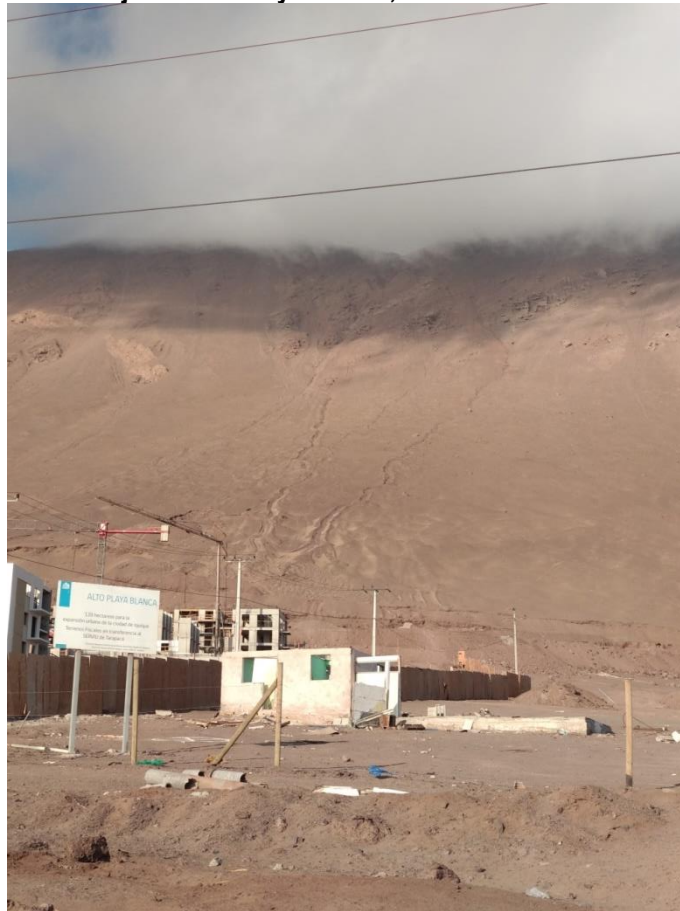
**Figura 6-3: Conjunto Alto Playa Blanca, ubicado en un abanico aluvial.**

En general, los flujos presentan condiciones para afectar directamente a áreas pobladas, como varios sectores de Iquique (los más críticos son los que se ubican inmediatamente bajo las quebradas Zofri y Esmeralda, Seca y Pampa Los Molles); otro caso se presenta en el área de Lobito-Los Verdes en el sector del proyecto habitacional Alto Playa Blanca, sobre el cual se observó el depósito de un abanico aluvial reciente, por lo que podría ser afectado por flujos (Figura 6-3).

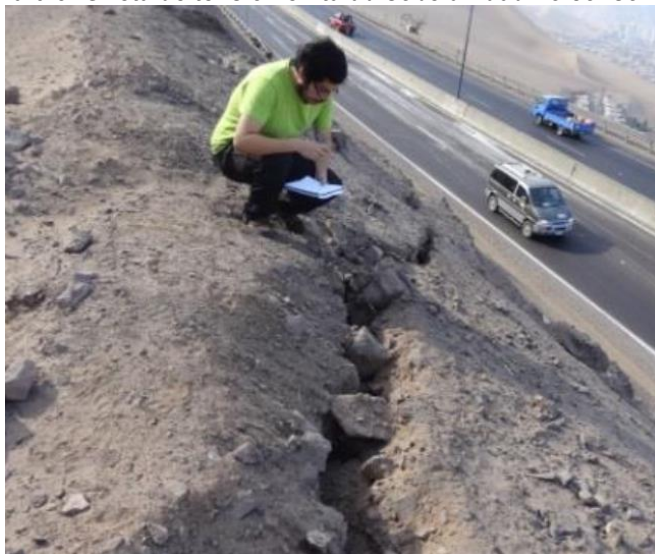
**Figura 6-5: Grieta de tensión en talud sobre unidad no consolidada.**

En el talud antrópico de la ruta A-16 afloran sectores de roca altamente fracturada, los cuales se exponen en un alta pendiente, por lo que es posible que se generen deslizamientos de roca. Un deslizamiento de este tipo ocurrió en agosto del 2003, el cual produjo el bloqueo del camino<sup>20</sup>. En este mismo camino, también es posible encontrar zonas que se encuentran expuestas a deslizamientos de suelo; una evidencia de este proceso corresponde a una grieta de tensión, local, ubicada en la parte más alta del talud, la cual se había formado en material no consolidado (Figura 6-5 y Figura 6-8).

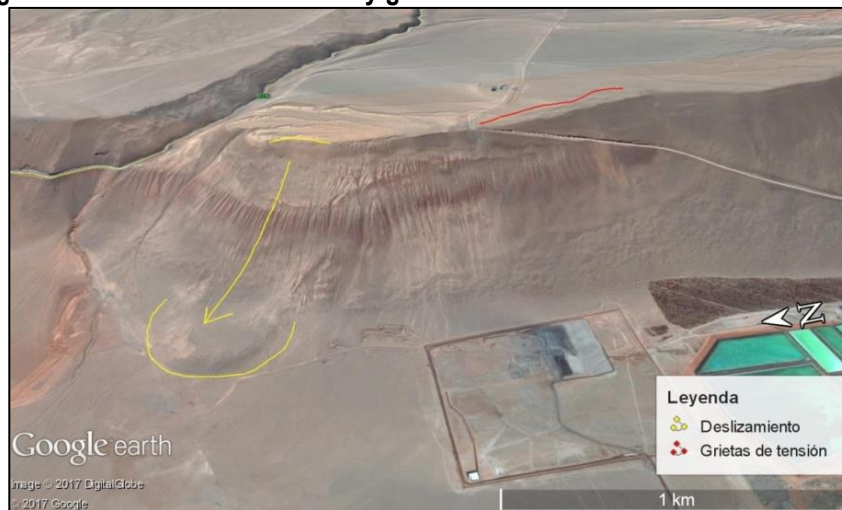
**Figura 6-7: Deslizamiento de roca y grietas de tensión en el Acantilado Costero.**

Un ejemplo de la actividad del escarpe del Acantilado Costero se presenta camino a Patache, cercano a la Ruta A-750 (Fariás, 2017). En este sector se observa una serie de grietas de tensión tras el escarpe (marcadas con rojo en Figura 6-7), las cuales son una muestra de procesos activos en la ladera y por lo tanto podrían ser conducentes a un deslizamiento de roca. En el mismo sector se identificó el depósito de un deslizamiento de roca (marcado en amarillo en la Figura 6-7).

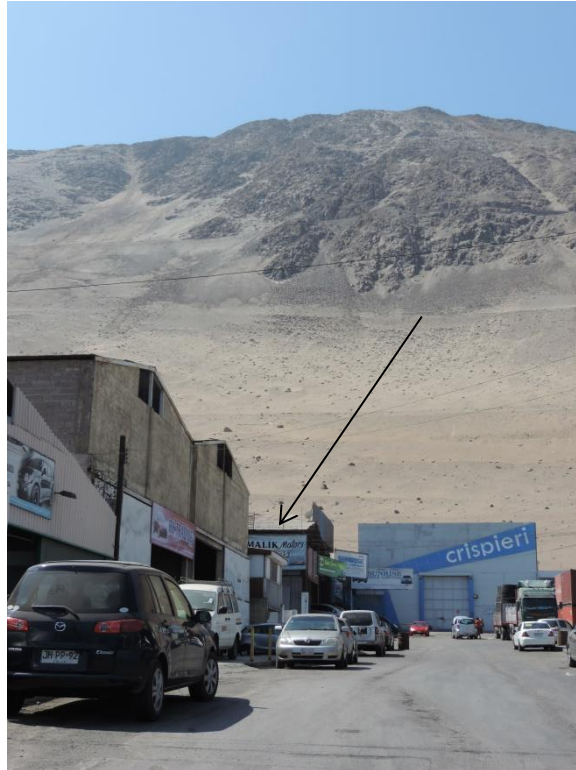
**Figura 6-12 Caída de rocas activa en sector industrial de Iquique.**

Fuente: Archivo fotográfico de terreno. La flecha negra señala la dirección de caída de rocas.

En el sector norte, desde Punta Piedras hasta la Altura de Caleta Cavanha, se encuentra una zona del talud asociada a generación de susceptibilidad Muy Alta, bajo la cual se disponen edificaciones asociadas a un sector industrial, por lo que *containers*, estacionamientos y también infraestructura vial se encuentran expuestos a una susceptibilidad Muy Alta de procesos de laderas (Figura 6-12). El sector de la plataforma norte se encuentra mayormente expuesto a una susceptibilidad Baja, con excepción de algunos sectores con susceptibilidad Moderada y Alta para procesos de ladera en pendientes de las quebradas y el acantilado costero, y Muy Alta para flujos de barro y/o detritos, debido a las quebradas que bajan hacia el oeste. En el talud costero, al oriente de Cerro Dragón, se dispone una zona de susceptibilidad Muy Alta, asociada a la Ruta A-16, lo cual deja comprometida la infraestructura vial allí disponible. El sector aldeaño a Falla Zofri, se encuentra expuesto a susceptibilidad muy alta de caída de rocas y deslizamientos de poco alcance (

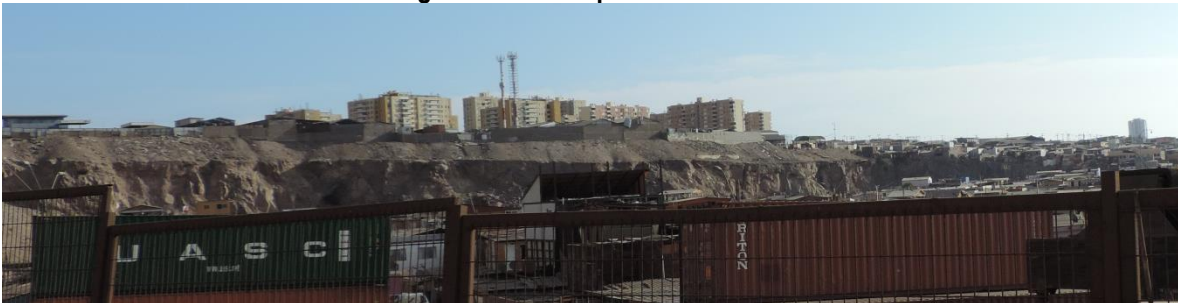
**Figura 6-13 Escarpe de Falla Zofri.**

Figura 6-13).

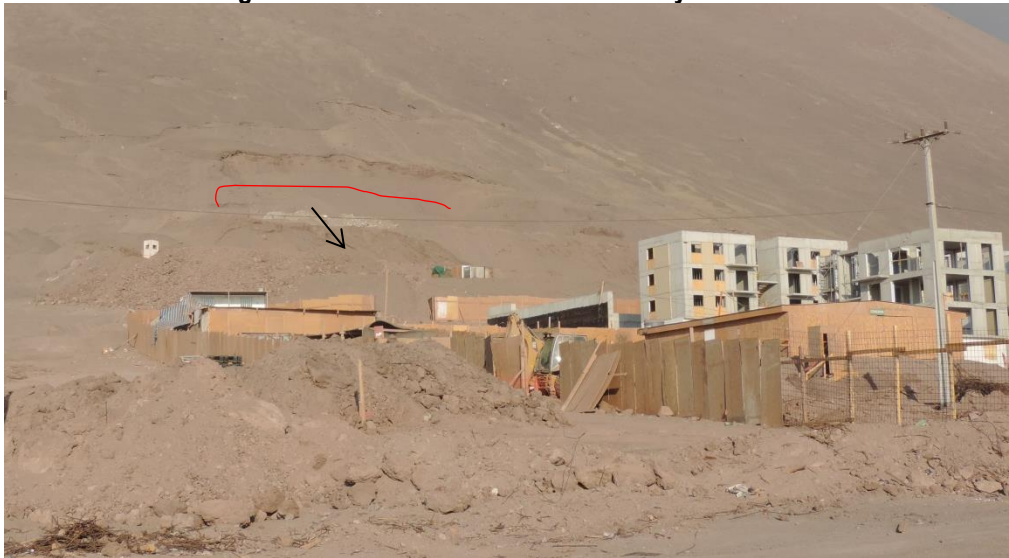
**Figura 6-14 Viviendas sociales “Alto Playa Blanca”.**

Fuente: Archivo fotográfico de terreno. En rojo se señala el escarpe activo, la flecha negra señala la dirección de caída de rocas.

El área de Tres Islas, Lobito y Los Verdes se encuentra expuesta a susceptibilidad Muy Alta, incluyendo el sector poblado de Bajo Molle, sin embargo, este sector está fuera de la comuna. Destaca la zona de nuevas viviendas sociales ubicada en el Sector de los Verdes (Alto Playa Blanca), la cual se encuentra expuesta a susceptibilidad alta de caídas de rocas, rodados y desprendimientos provenientes del corte en el talud, tal como muestra la Figura 6-14.

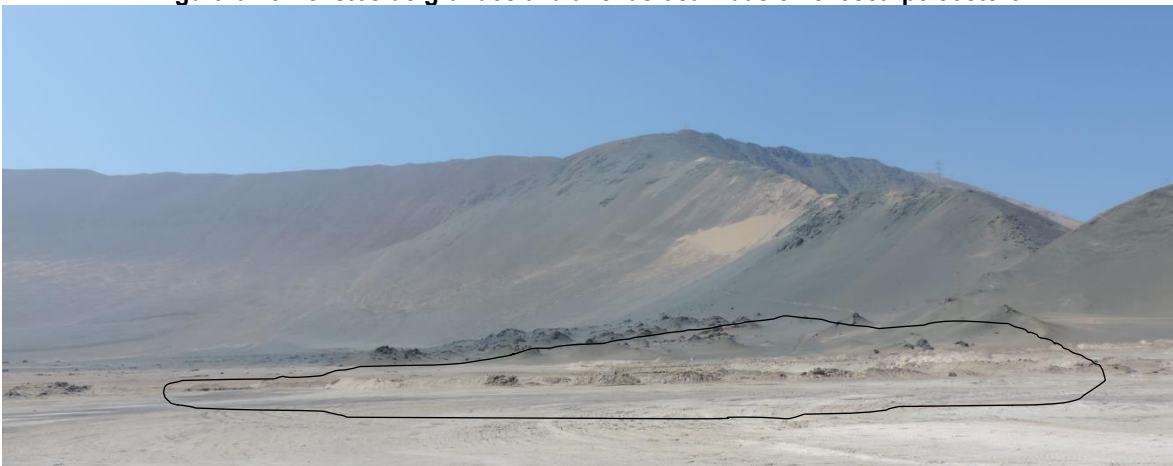
**Figura 6-15 Relictos de grandes avalanchas ocurridas en el escarpe costero.**

Fuente: Archivo fotográfico de terreno. Se envuelve en negro el sector de depósitos de avalancha relictos.

El sector de Chanavayita, Patillos y Patache, se encuentra expuesta a susceptibilidad Muy Alta a lo largo de toda la extensión del talud costero. El sector más al sur presenta evidencias de antiguas mega-avalanchas, correspondientes a depósitos tipo *hummocky* relictos, ya bastante meteorizados (Figura 6-15). Por otro lado, el camino a la Ruta de la Sal (A-750) se encuentra expuesto a caídas de rocas locales, así como también deslizamientos; ya que se identificaron zonas de escarpes activos, asociadas a actividad antrópica (Figura 6-16).

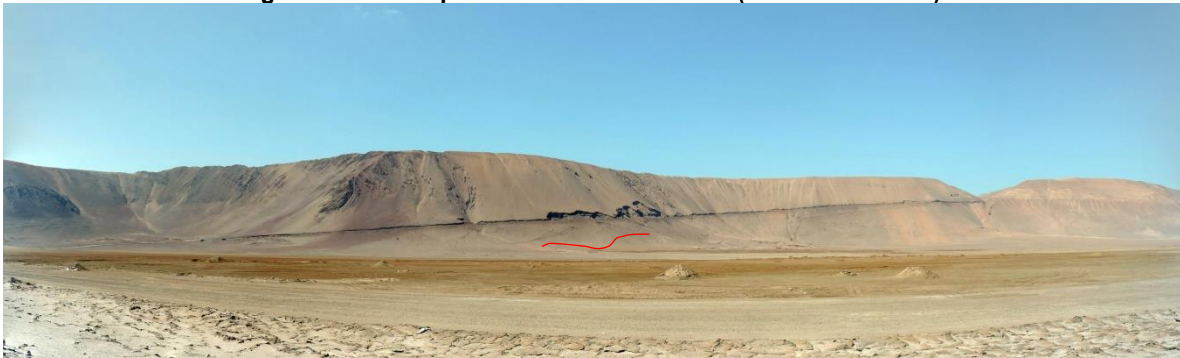
**Figura 6-16 Escarpes activos en ruta A-750 (camino de la Sal).**

Fuente: Archivo fotográfico de terreno. Se señala en rojo el sector del escarpe activo.

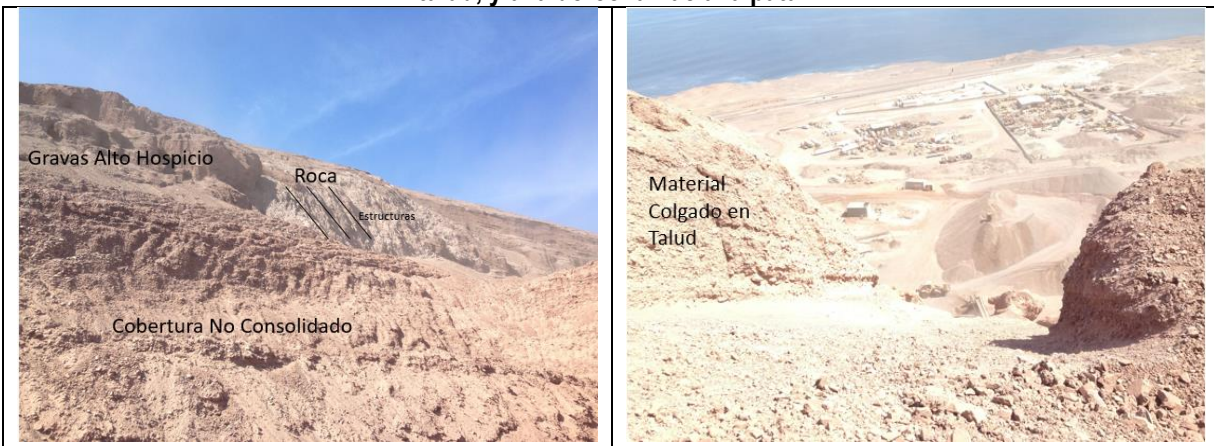
Los taludes tienen una inclinación semi vertical, con material colgado lo que genera paredes aún más verticales (ver Figura 11-12). En la pata, el material que cae desde los niveles superiores (no consolidado) genera conos que ayudan en la estabilidad de la pared, pero debido a su baja altura y rápida de extracción su aporte es solo esporádico. Existen depósitos no consolidados que se han utilizado como relleno del banco inferior, el cual es potencialmente susceptible de deslizamientos debido a su baja consolidación, conteniendo además de depósitos antrópicos.

El afloramiento de roca presenta estructuras con manto subvertical ( $70^\circ W$ ) los que se midieron a distancia desde la berma superior. Se observa la presencia de una zona de falla en los bloques superiores, donde existe el contacto del afloramiento con las Gravas de Alto Hospicio.

**Figura 11-12: Fotografía tomada desde banco superior de la cantera. A la izquierda hacia la cresta del talud, y a la derecha hacia la pata.**

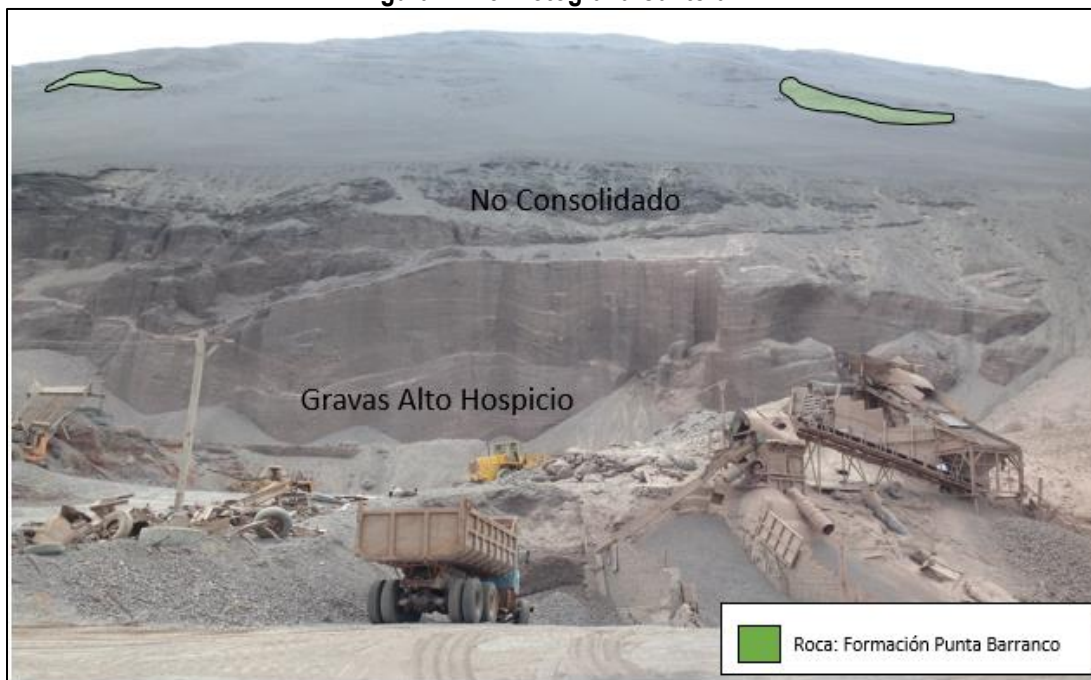
El talud consiste en 100% Gravas de Alto Hospicio, con algunos afloramientos de roca lejanos a la cresta del talud superior (ver Figura 11-13), y una cobertura de material no consolidado (potencia 1 - 3 metros) que se presenta desde la cresta superior hacia arriba. La pared es prácticamente vertical, con algunos conos de material desprendidos por efecto eólico y de la operación con cargador.

**Figura 11-13: Fotografía Cantera 2**

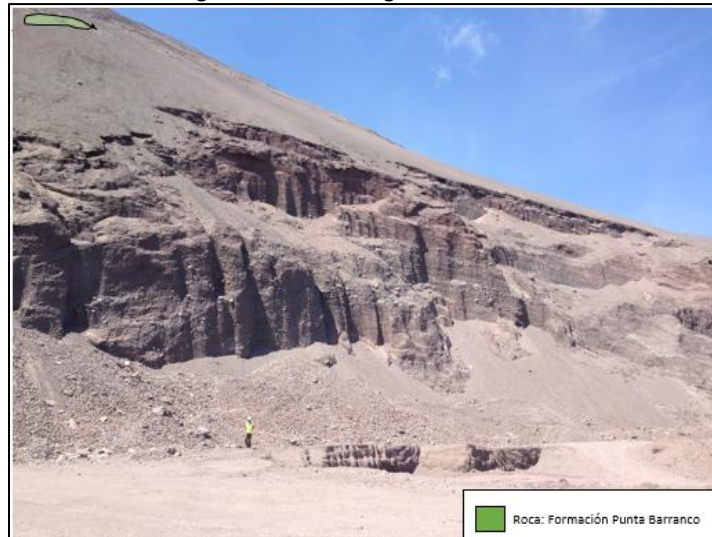
Ubicada a solo 250 metros de Cantera 2, actualmente no se encuentra en operación. Presenta una pared casi vertical, donde se observa una cobertura de Depósitos No Consolidados (1-2 metros) sobre Gravas de Alto Hospicio, con una altura de 50 metros como una sola pared. Conos de acumulación de material suelto se ubica en la pata del talud, cubriendo unos 15 metros desde el suelo (Figura 11-14).

**Figura 11-14: Fotografía Cantera 3**

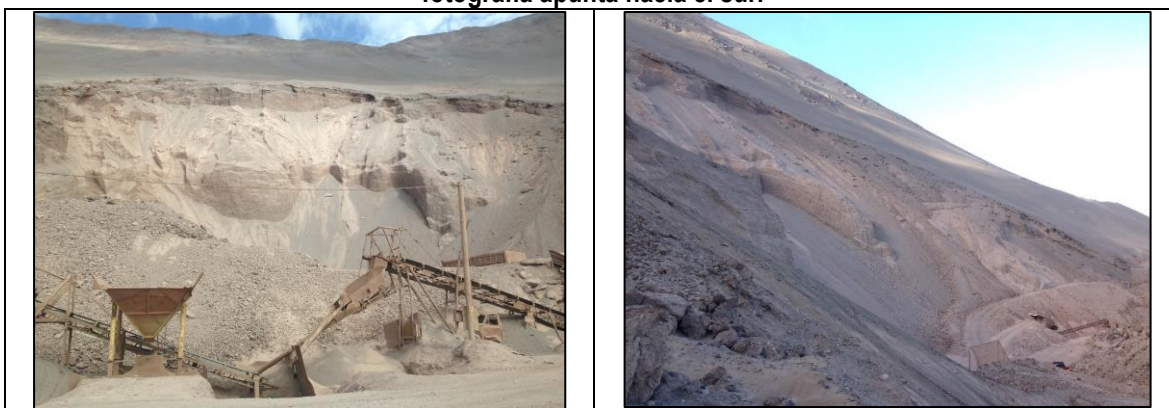
Cantera en operación, a 900 metros de Cantera 3 hacia el NE. Pared de 70 a 100 metros de alto, sin berma intermedia y con conos de acumulación a la mitad del talud, generados por efecto de fuertes vientos y de operación con cargador frontal (Figura 11-16).

**Figura 11-16: Fotografía Cantera 4. A la izquierda imagen de frente a la cantera, a la derecha la fotografía apunta hacia el sur.**

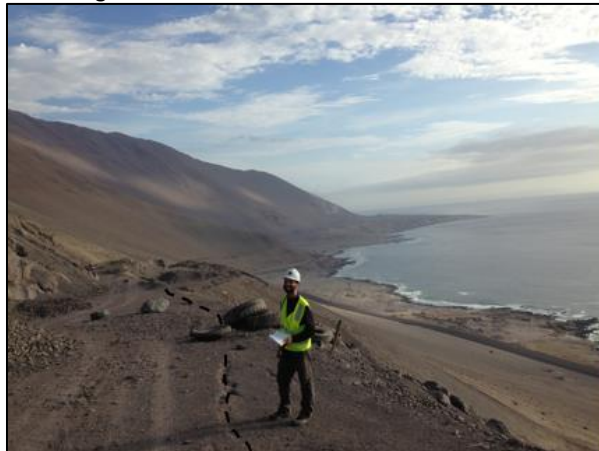
Es importante mencionar que en ambas canteras se encuentra un botadero de material de descarte, depositado hacia la ladera inferior, compuesto por bolones y gravas gruesas. En todo el sector se identifican persistentes grietas de tensión con una apertura de 10 cm en promedio (Figura 11-21).

**Figura 11-21: Fotografía de grieta de tensión en sector de descarte de Depósitos Antrópicos.**

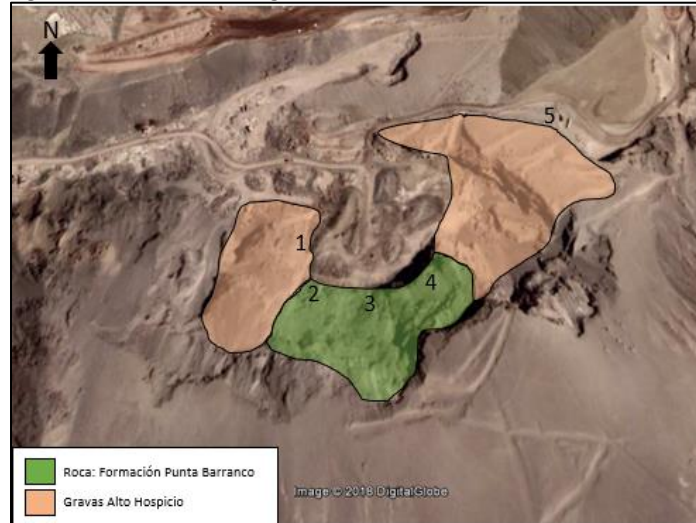
Ubicada en sector Bajo Molle, actualmente en operación. Se identifican 5 sectores caracterizados de acuerdo con la condición de las unidades (Figura 11-22).

**Figura 11-22: Sectores geotécnicos identificados en Cantera 6**

- **Sector 5:** Debido a que existían operaciones activas de carguío y transporte por el lado de la cantera que fueron mapeados los puntos anteriores, se decidió evaluar la pared opuesta del sector (Punto 5, Figura 11-22) como representativo del área debido a la gran extensión de la unidad de suelo solamente y por encontrarse en la línea directa al punto de muestreo. El sector tiene una cobertura de 2-3 metros de material no consolidado, sobre la unidad de Gravas de Alto Hospicio, en la cual se observan taludes verticales, en los cuales es visible los planos de depositación de la unidad. Se observa material suelto en la pata, proveniente de la cresta del talud (tamaño grava muy gruesa).

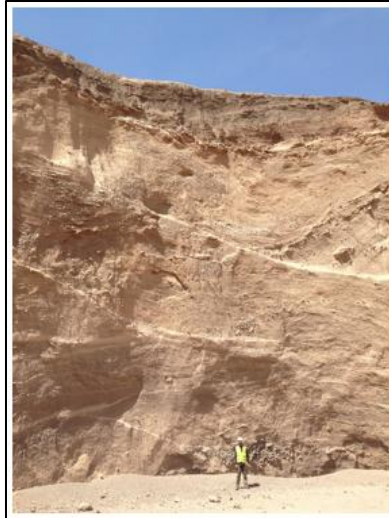
**Figura 11-28: Fotografía Cantera 6 - Sector 5.**

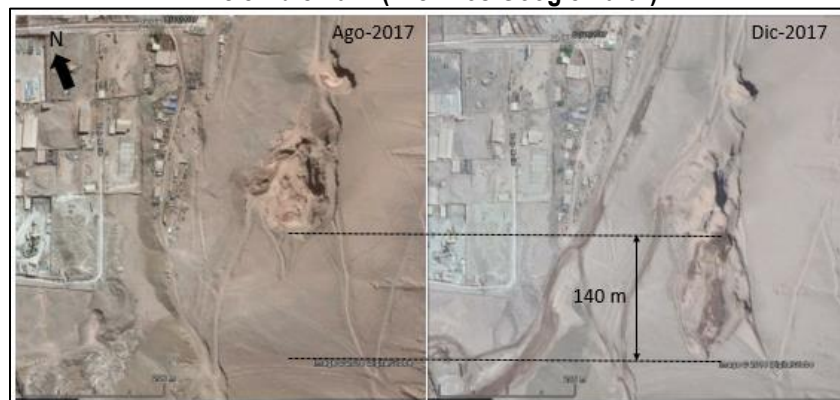
Ubicada a 570 m al NE de la Cantera 6. No se observan trabajos de extracción de material en el sector más amplio (al sur). De acuerdo a análisis de imágenes satelitales de Google Earth (2017), durante el periodo comprendido entre Agosto-2017 y Diciembre-2017 se realizó una intensiva extracción del sector, lo que generó una segunda cantera con una extensión de 140 m, como se observa en la Figura 11-29.

**Figura 11-29: Fotografía Satelital Cantera 7. A la izquierda estado a Agosto 2017 y a la derecha a Diciembre 2017 (Archivos Google Earth).**

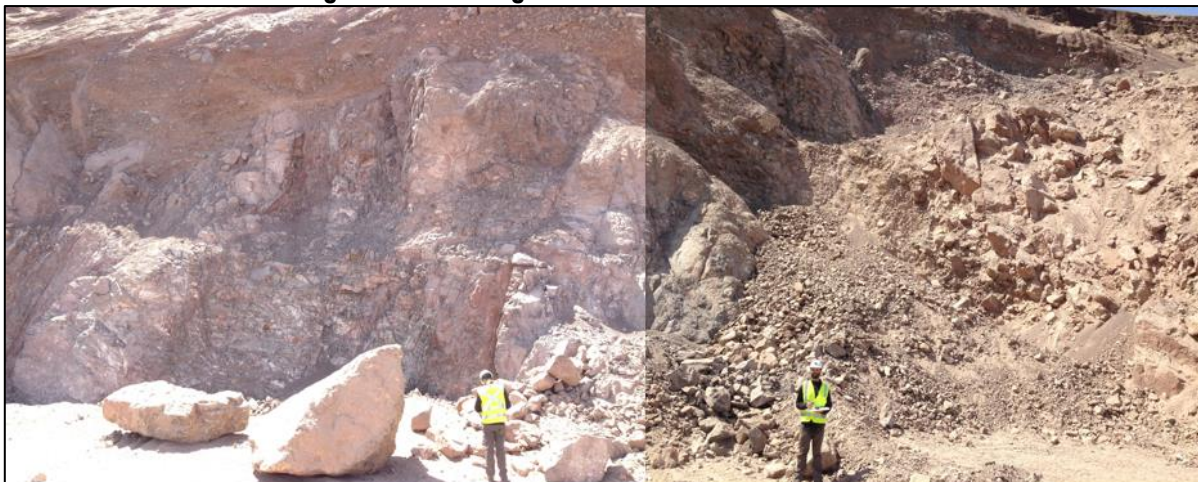
La pared de roca contiene estructuras sub verticales, que aumentan en frecuencia hacia el sur. Se observan grandes bloques (~2m) que han caído de las paredes por efecto gravitacional y por el avance de la extracción de áridos en el sector. La roca es resistente al golpe con el martillo, pero debido a la condición estructural del macizo, este se caracteriza con un GSI de 30-40 (ver Figura 11-32). Un set estructural dominante aflora en el talud con orientación 55/30.

**Figura 11-32: Fotografía Macizo Rocoso Cantera 8.**

Cantera 8		Observación
Roca	Basalto	Figura 11-31 y Figura 11-32
UCS	100-250 MPa	Resistente al golpe con martillo, requiriendo varias repeticiones para ser fracturada
GSI	30-40	Se observa 1 set estructural altamente espaciado, pero entre las estructuras se encuentra altamente fragmentado en orientaciones irregulares y generando bloques de variados tamaños. La condición de las caras es mediana.
mi	25 +- 5	Valor asignado para este tipo de roca.
D	0.5	La pared podría haber sido sometida a trabajos de excavación al encontrarse cercana a sectores de extracción.
Estructuras	55/30	Alta persistencia, Rugosidad variable JRC:6-12, Apertura: 1-15cm, relleno arena fina limo, seco.

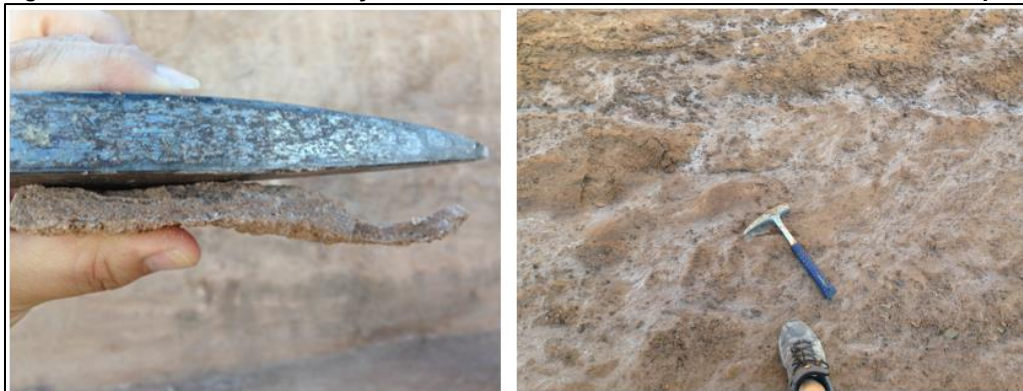
El contenido de sal se aprecia tanto en muestras de mano de la pared obtenidas directamente de la pared a través de cementaciones de Halita (Figura 11-34-izquierda). Además, el escurrimiento de agua superficial producto del rocío de camiones aljibes en el camino, sumado al contenido de arcillas de la ruta que no permite la rápida absorción del agua, reconcentra sales en el camino de forma superficial (Figura 11-34-derecha).

**Figura 11-34: Contenido de sal y cementación de Halita en unidad Gravas de Alto Hospicio**

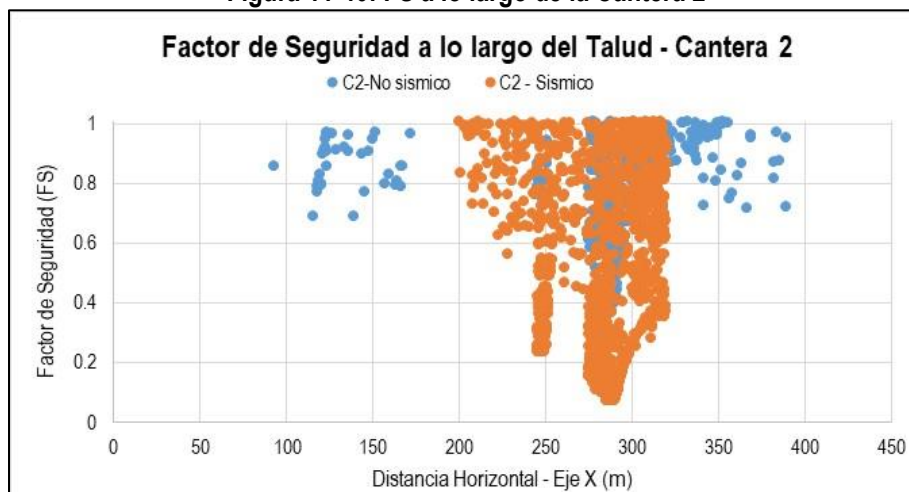
El Factor de Seguridad (FS) distribuido a lo largo del eje horizontal se concentra mayoritariamente en la pata del talud para ambos escenarios (Figura 11-40). Sin embargo, en el caso estático (condición no sísmica), la extensión en la vertical resulta ser mayor alcanzando incluso sectores de la unidad de Depósitos No Consolidados, y extendiéndose en la vertical considerablemente lo que produciría un avance del escarpe de la cantera y la consecuente exposición de la unidad de Gravas de Alto Hospicio en la pared.

Por otro lado, el escenario sísmico genera un segundo talud con una inclinación mayor al talud actual permitiendo un segundo deslizamiento al ser analizado a través de falla progresiva. A esto se suma que, bajo la pata del talud actual, la zona de potencial deslizamiento se extiende a una mayor profundidad originando la falla circular que abarca incluso el área de operación de la cantera.

**Figura 11-40: FS a lo largo de la Cantera 2**

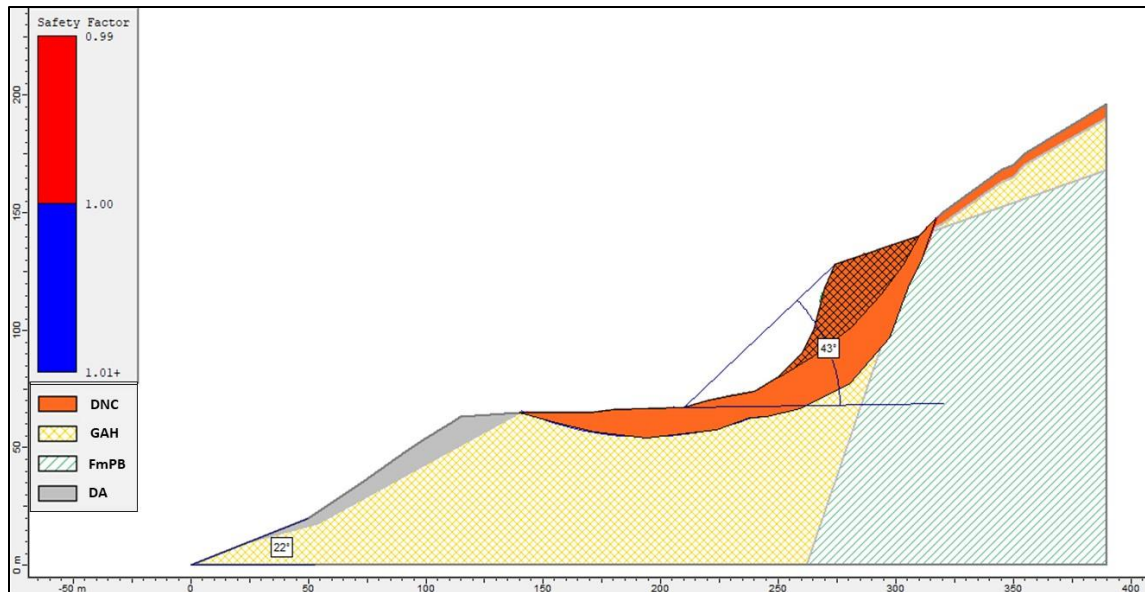
El área de operación de la cantera tiene una longitud de 130 [m] capaz de contener en ambos escenarios los deslizamientos. El ángulo de talud es de  $43^\circ$  y el de ladera  $22^\circ$ , ambos medidos en la sección de la Figura 11-42.

**Figura 11-42: Sección geotécnica con superficies de deslizamiento - Cantera 3. Zona Achurada: Situación No sísmica. Zona café: Situación sísmica. Inicio de sección: C0. Fin de sección C1.**

En ambos casos, la falla del talud es limitada por la Formación Punta Barranco, cuyo contacto fue estimado semi vertical y paralelo al talud actual, extendiéndose hasta los afloramientos observados en terreno. Sin embargo, la mayor diferencia es la distancia en profundidad que alcanza la superficie de deslizamiento la cual concentra FS de mínimos en las cercanías de la pata del talud para ambos escenarios (Figura 11-43). Adicionalmente, el caso sísmico abarca toda el área de operación de la cantera como zona de falla, la cual fue modelada solo en el área de operación (se consideraron límites verticales para ver como afectaba el talud solamente).

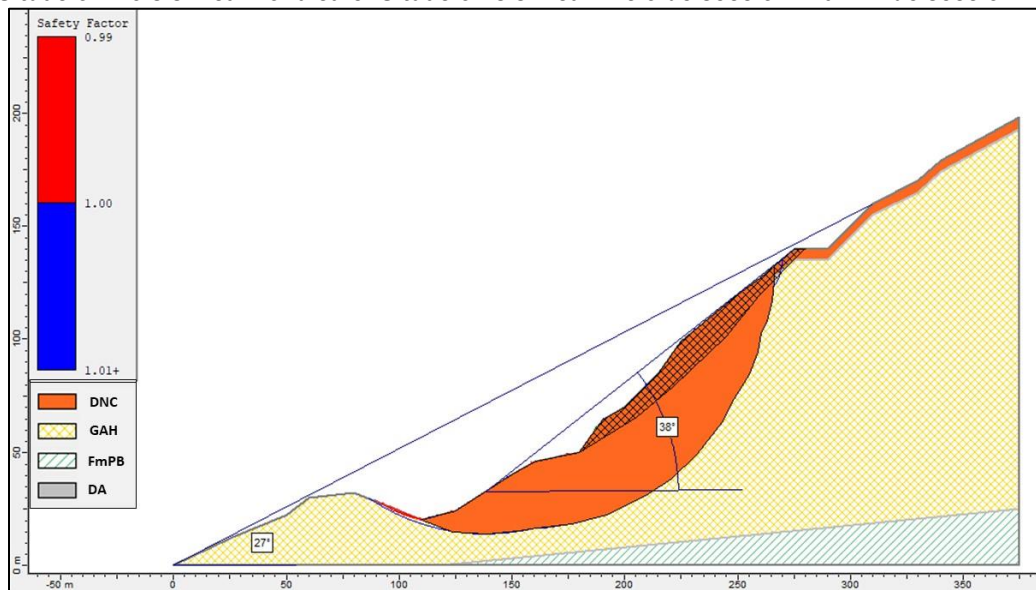
La cantera 6 presenta dos unidades geotécnicas: suelo y roca. En la Figura 11-48 se presenta la sección geotécnica considerada para el sector con predominancia de suelo. Un leve manto de roca en la base se incorporó de acuerdo con lo recopilado en la literatura para la Formación Punta Barranco en el sector de Bajo Molle. El ángulo de ladera es de  $27^\circ$  y el de talud de  $38^\circ$  lo que explicaría el bajo volumen de material desplazado desde la pared para el caso no sísmico.

**Figura 11-48: Sección geotécnica con superficies de deslizamiento - Cantera 6Sx. Zona Achurada: Situación No sísmica. Zona café: Situación sísmica. Inicio de sección: H0. Fin de sección: H1.**

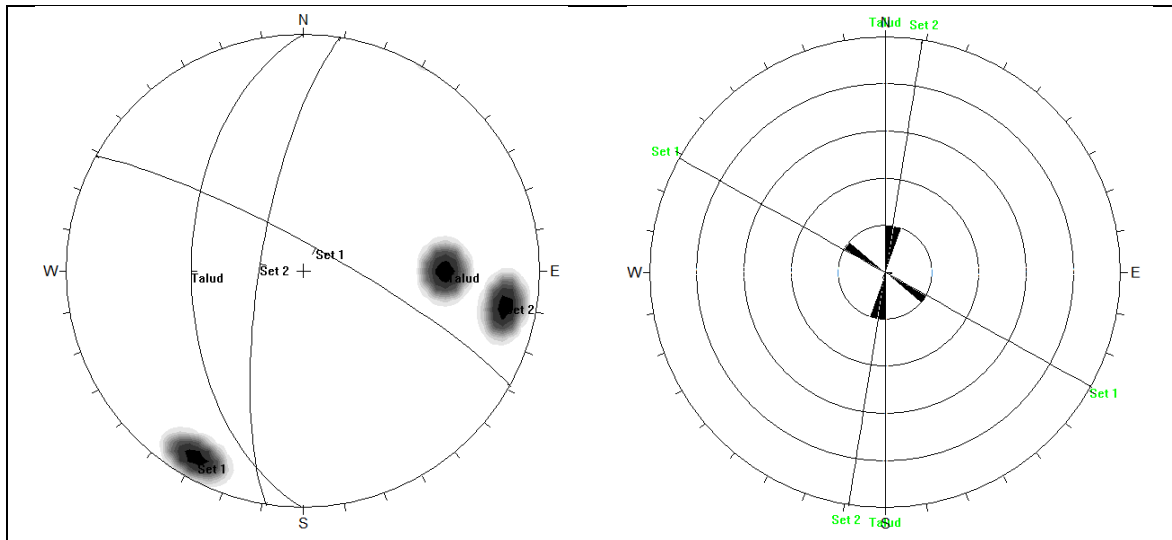
El análisis consiste en identificar la relación de los rumbos de las estructuras mediante la Rosetta de Rumbos, viendo si estos cumplen o no con el rango aceptable para generar deslizamientos planares, cuña o toppling. La cantera 5 se dividió en dos sectores, siendo solamente el sector Sur caracterizado con set estructurales dominantes, los que se proyectaron en la Figura 11-54.

**Figura 11-54: Proyección Estereográfica Cantera 5-Sur. A la izquierda red estereográfica y a la derecha roseta de rumbos.**

Se observa que la intersección de los sets estructurales tiene una orientación N30W (330), el cual difiere en 60° de la orientación de la pared, y por lo tanto no cumple con la condición de formación de cuñas. Sin embargo, el Set2 que tiene una diferencia de orientación de +-10° con la pared del talud podría generar fallas planares o toppling. La inclinación del Set 2 (75°) es mayor al de la pared, lo que descartaría fallas planares. Finalmente, para el caso de toppling, se descarta un toppling planar debido a que las estructuras mantienen en la misma dirección del talud, lo que podría generar toppling de bloques (Goodman y Bray, 1976) o bien caída de bloques solamente.

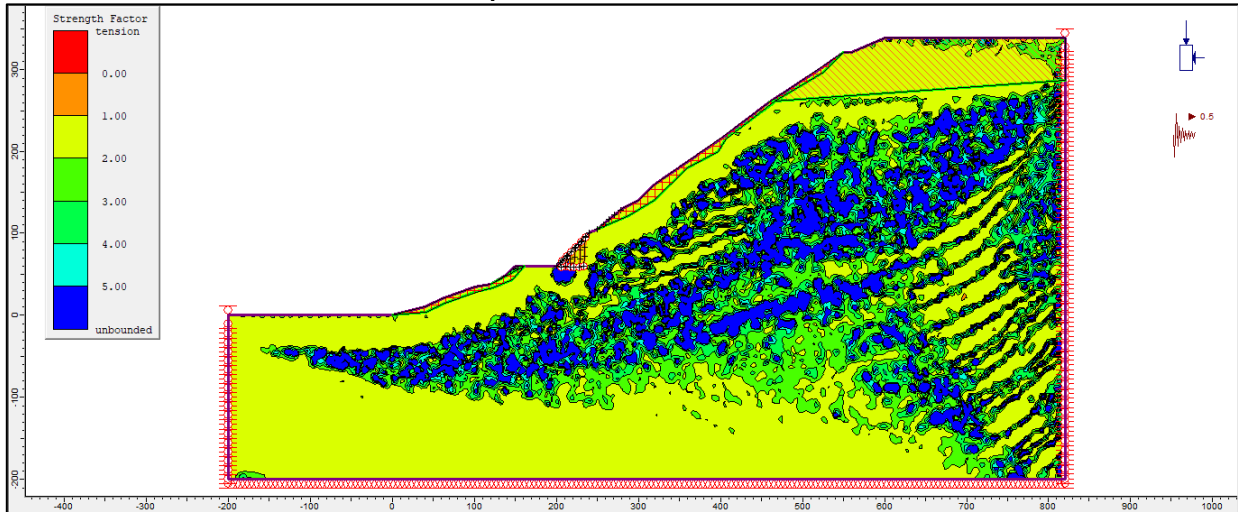
El mapa de valores de SF en la sección geotécnica para la cantera 8 (Figura 11-61) indica una estabilidad alta para el sector, con índices que sobrepasan el límite de 1. Se observa, al igual que en las canteras anteriores, una alta resistencia al esfuerzo de corte producido por la condición sísmica y el esfuerzo vertical sobre el talud, a través de la distribución de SF en profundidad, el cual sigue la tendencia de la ladera superficial (disminución de esfuerzo vertical).

**Figura 11-61: Sección geotécnica Cantera 8. Achurado verde corresponde a Formación Punta Barranco, achurado amarillo Gravas de Alto Hospicio. Se incorporan resultados de modelo sísmico, ploteados con SF.**

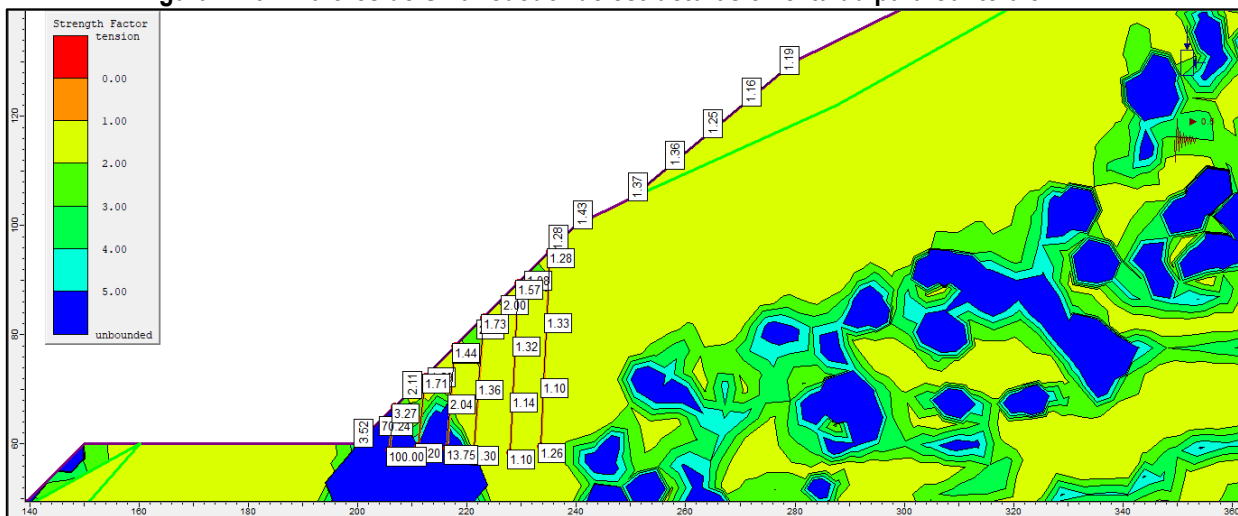
En el caso del talud a analizar y las estructuras que afloran en la pared de este, si bien tienen una orientación perpendicular a la pared, se incorporaron en el modelo a fin de determinar el efecto que estas tienen sobre la pared. Tanto en el talud como en los sets estructurales, los valores de SF caracterizados localmente resultan mayores a 1 (Figura 11-62).

**Figura 11-62: Valores de SF alrededor de estructuras en el talud para Cantera 8.**

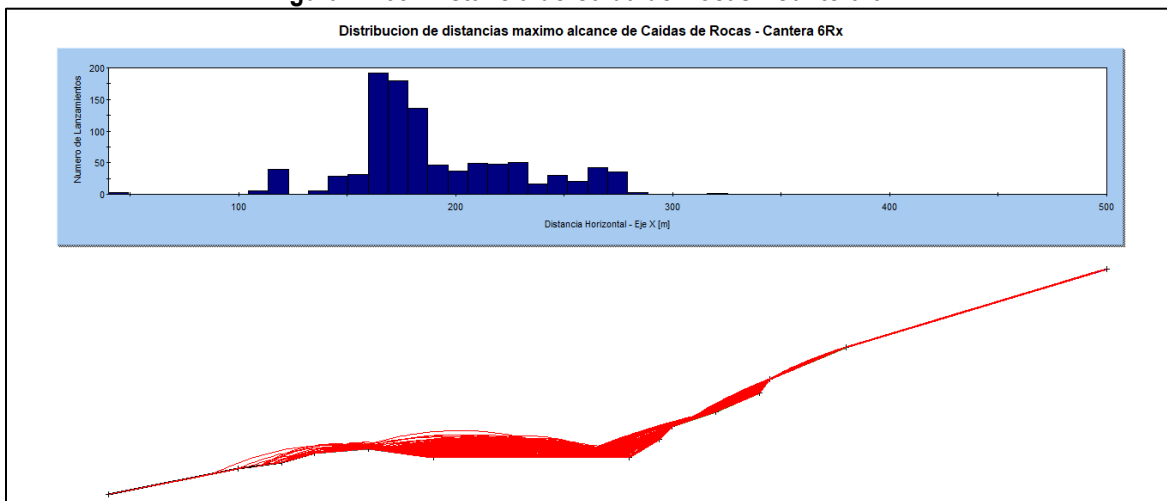
La cantera 6Rx presenta una acumulación mayor en la plataforma de operación (Figura 11-65), con cerca del 90% del material proyectado. El factor limitante y que favorece la detención de caída de rocas es la diferencia de cota que se produce en el área de operación, el cual actúa como un mega pretil de contención de material cerca del punto 180 [m] de la sección. Posterior a esto, solo el 10% del material alcanzaría distancias mayores, los que no superan los 100[m] del inicio de la sección. La

**Figura 11-65: Distancia de Caída de Rocas - Cantera 6Rx**

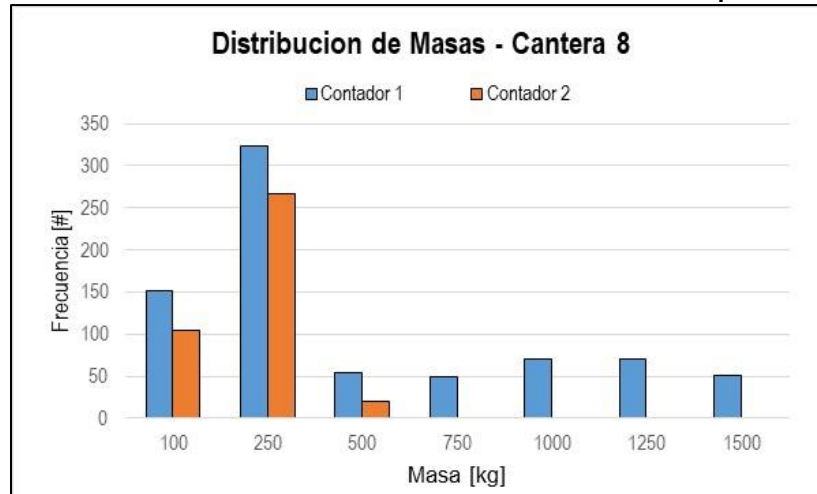
Debido a la distancia de alcance de esta Cantera, se reporta la distribución de tamaños (basado en masas de las rocas rodantes) la que se observa en la Figura 11-67. Ambas poblaciones de datos han sido medidas en los contadores indicados en la Figura 11-68, de los cuales se infieren que masas no mayores a 500 [kg] podrían cruzar desde la cantera hacia la ladera inferior, siendo 250 [kg] un valor promedio aceptable.

**Figura 11-68: Distribución de tamaño de caída de rocas en base a su peso – Cantera 8.**
